# Erosion littorale dans le canton de Sartilly

## Quelle stratégie adopter ?

**Atelier des**  
**30 et 31 mars 2005**  
Granville – Baie de Sienne

### EROSION LITTORALE – LA COTE DE SAINT- JEAN- LE-THOMAS A DRAGEY.

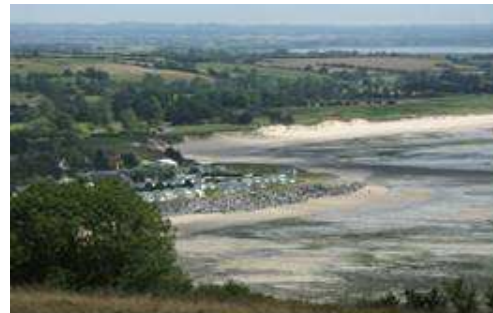
*St Jean-le-Thomas : l'enrochement et au second plan le cordon dunaire qui s'étend vers le sud en direction de Dragey*

- 1. Rétablir au moins partiellement le retour du transit sableux venant du Nord**, actuellement ralenti par l'enrochement. Cela nécessite de reprofiler l'ouvrage et surtout d'en réduire l'emprise. Cette option, très onéreuse, aurait pour conséquence de diminuer la surface d'accueil touristique et avec elles les bénéfices financiers. Elle est donc difficilement envisageable par les élus.

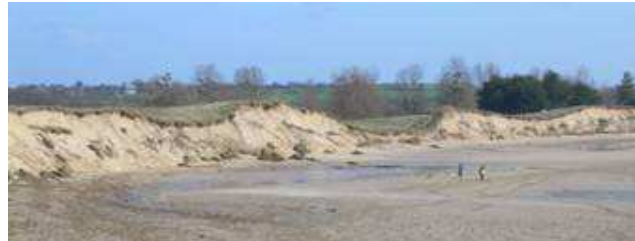
*Ici, le cordon, très fragile, menacé de rupture, est particulièrement surveillé.*

- 3. Renforcer la partie la plus vulnérable de la dune.** Simple mesure d'urgence palliative, efficace à court terme seulement, le comblement de la brèche potentielle par un apport de matériaux appropriés, puis végétalisés pour se fondre dans l'environnement, pourrait être réalisé en bordure de la route menacée, accompagné du remodelage de la dune ? Ce serait l'ultime barrage contre un éventuel franchissement du cordon par gros temps et PMVE.

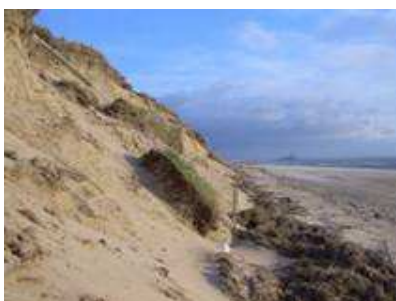
*État de la dune et, dans le lointain, le Mt St Michel*

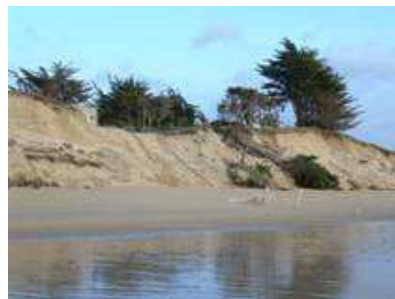
*Accès au chemin D143*

Plus au sud, on arrive dans une zone en très légère accrétion, avant de rejoindre le lieu dit "la dune" où débouche le chemin D143. L'accès à la plage s'y fait par un sentier très fréquenté, creusé dans la dune. De modestes épis de bois espacés d'environ 60 cm, implantés par les propriétaires riverains sur le haut de plage, tentent de ralentir l'érosion.
