Diagnostic de plage pour une gestion raisonnée

EUCC - France

Atelier d'Hardelot-Plage (6-7 septembre 2006)

Commune de Neuchâtel (Pas-de-Calais)

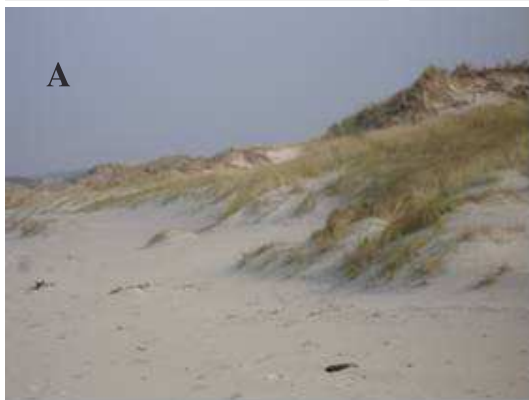
A

Au nord d'Hardelot (sur le territoire communal de Saint-Etienne-au Mont)

La plage est adossée à une dune bien alimentée par le vent depuis l'estran sableux ; elle est souvent précédée de dunes embryonnaires.

Le trait de côte fluctue depuis 1929 entre avancées et reculs. Ce système côtier est en équilibre morphosédimentaire.

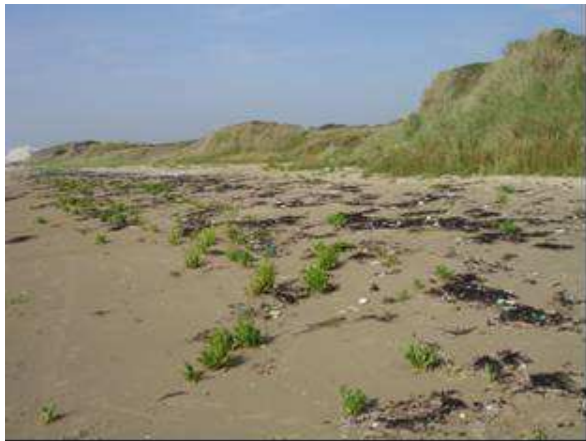
Un faciès de haut de plage atypique : comment transformer en atout touristique une apparente nuisance

L'atelier a permis aux participants de découvrir un type de haut de plage inhabituel : au sud des enrochements, en avant d'une falaise dunaire que certains participants ont qualifiée de « morte », se développe un écosystème de type schorre, adapté à la présence d'eau douce (exurgence de la nappe) mais aussi à une submersion marine épisodique. Il s'agit là d'une curiosité naturelle à protéger qui mériterait d'être mise en valeur, alors qu'on avait jusqu'ici tendance à la considérer comme une nuisance
